Lösung bei der Sanierung von Nasszellen in Krankenhäusern und Pflegeheimen

Städtisches Krankenhaus, 71083 Herrenberg

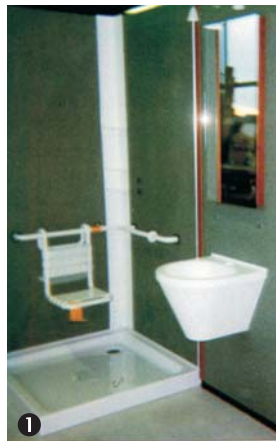
- 1 Niedriger Duscheinstieg, Sitzmöglichkeiten
- 2 Spiegel mit Ablage
- 3 Dusche
